Nr opinii: **404/2021/LM** z dnia **2021-08-05**

Opinię opracował:	<b>mgr inż. Łukasz Mroczkowski</b> Certyfikowany Rzecznawca Samochodowy - RS001525
Zakres opinii:	<b>Ustalenie wartości rynkowej</b>
Obiekt badań:	<b>Peugeot Boxer</b> Samochód ciężarowy <3,5t
VIN / numer identyfikacyjny:	<b>VF3YBTMFB12325013</b>
Numer rejestracyjny:	<b>WPIVT19</b>
Cel opinii:	<b>Wycena na potrzeby własne zleceniodawcy</b>

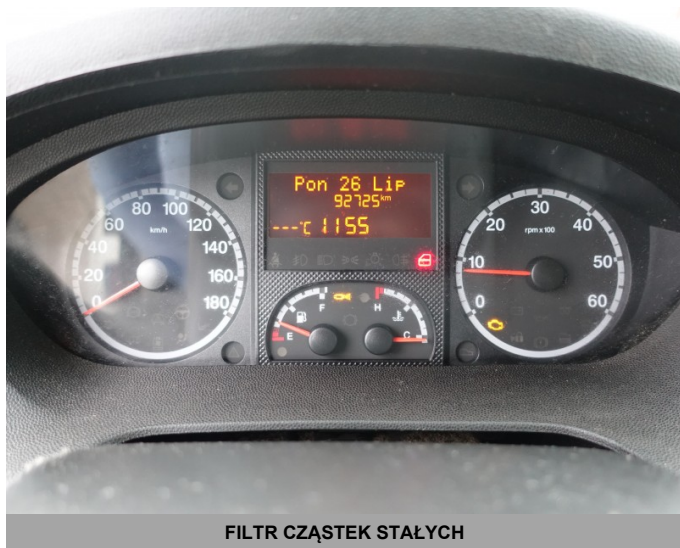
Akumulator całkowicie rozładowany, rozruch z zewnętrznego źródła energii. Aktywna awaria filtra cząstek stałych, silnik w trybie awaryjnym, jazda próbna w warunkach parkingowych możliwa z prędkością do 30 km/h. Samochód wymaga przeprowadzenia naprawy

1. FILTR CZĄSTEK STAŁYCH - aktywna usterka, silnik w trybie awaryjnym.

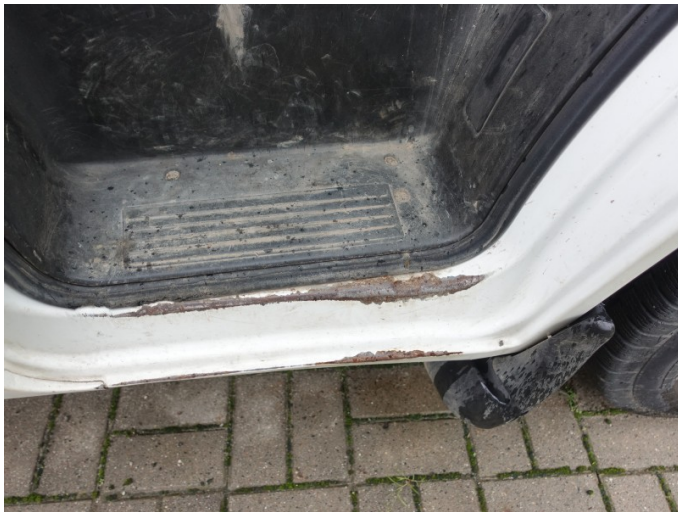
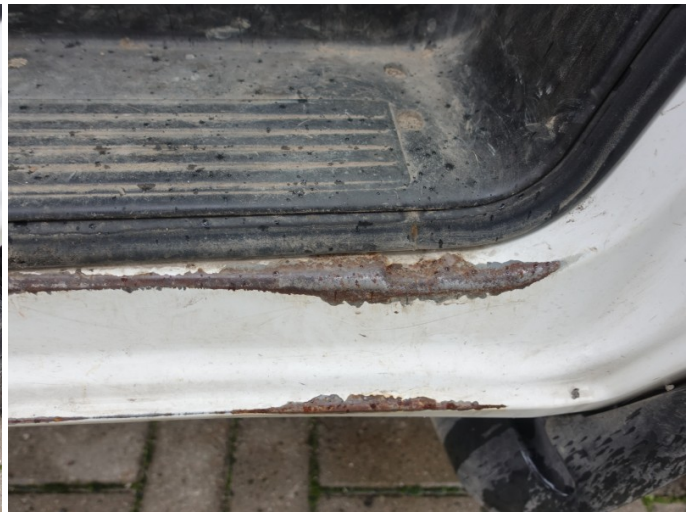
1. Progi we wnękach drzwi przednich - intensywnie wytarta powłoka lakierowa z ogniskiem korozji.

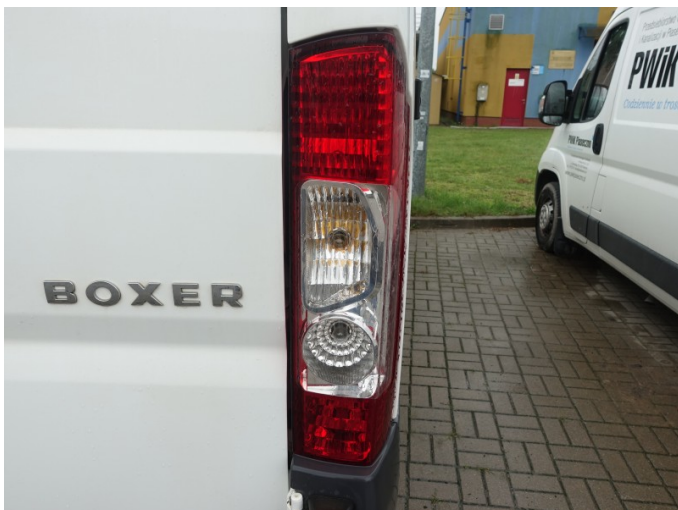
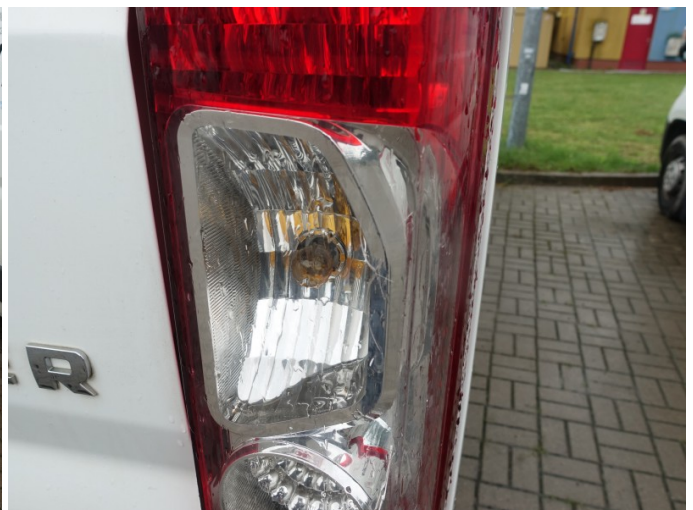
2. Lampa tylna prawa - pęknięty klosz.

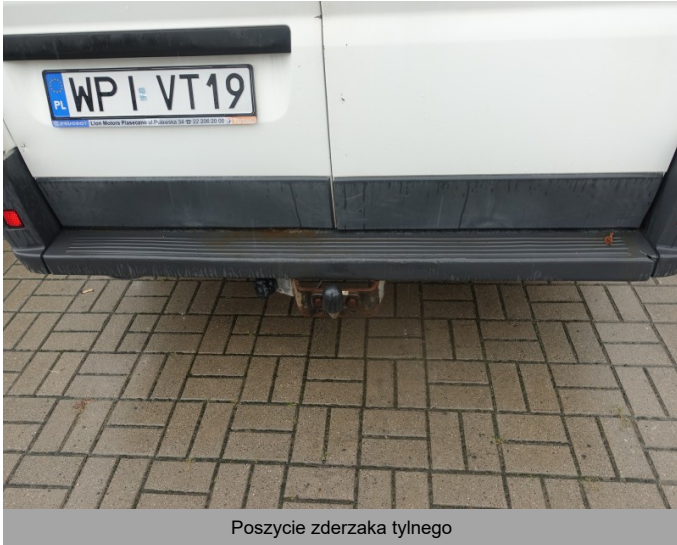
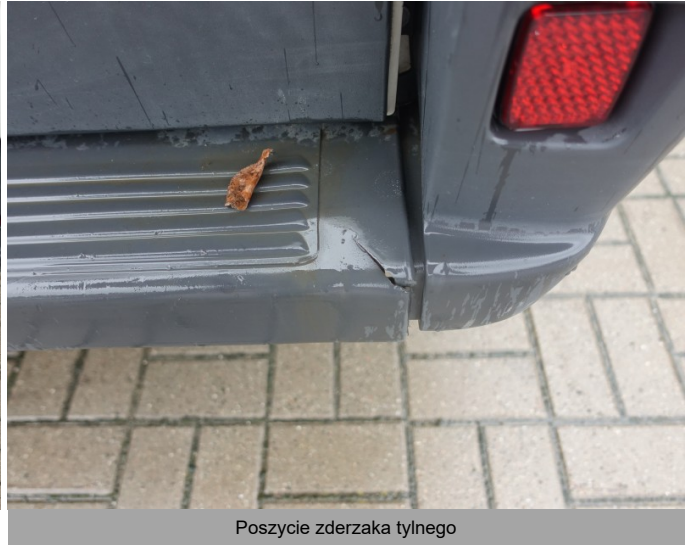
3. Poszycie zderzaka tylnego - pęknięcie.

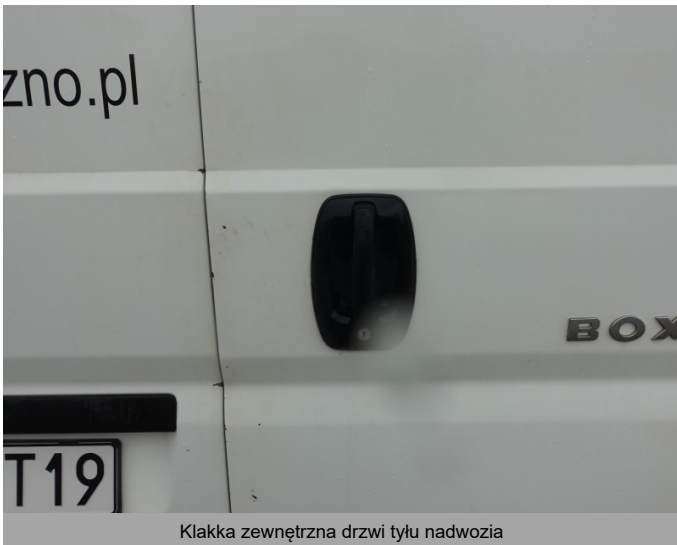
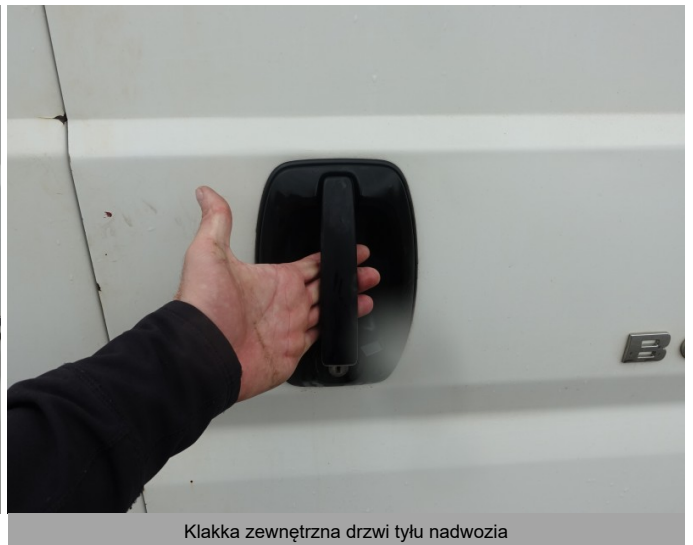
4. Klakka zewnętrzna drzwi tyłu nadwozia - nieprawna.

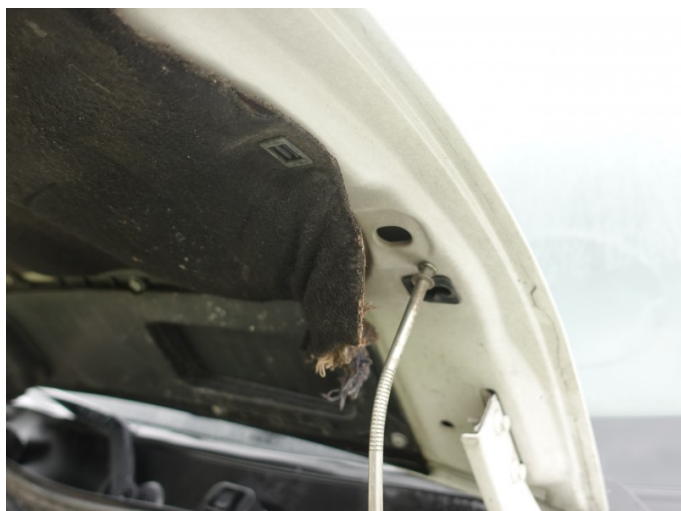
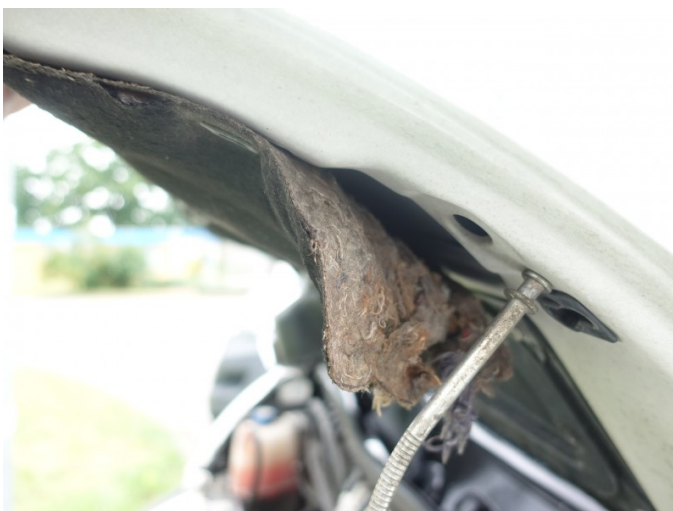
1. Mata wygłuszająca pokrywy przedniej - rozerwanie.

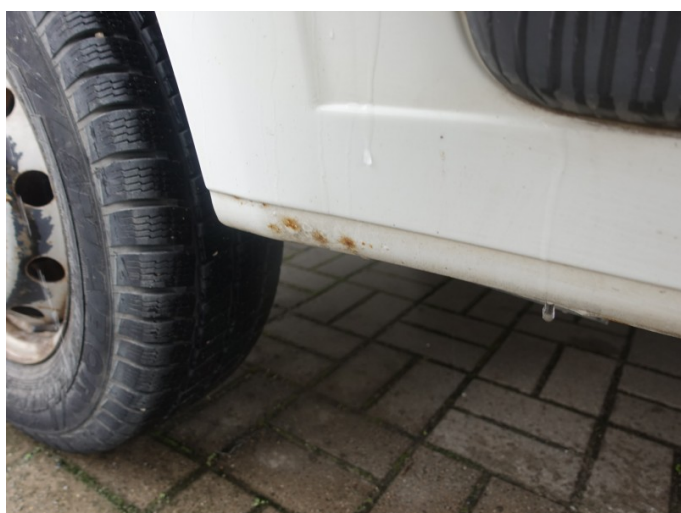
3. Próg prawy - korozja.

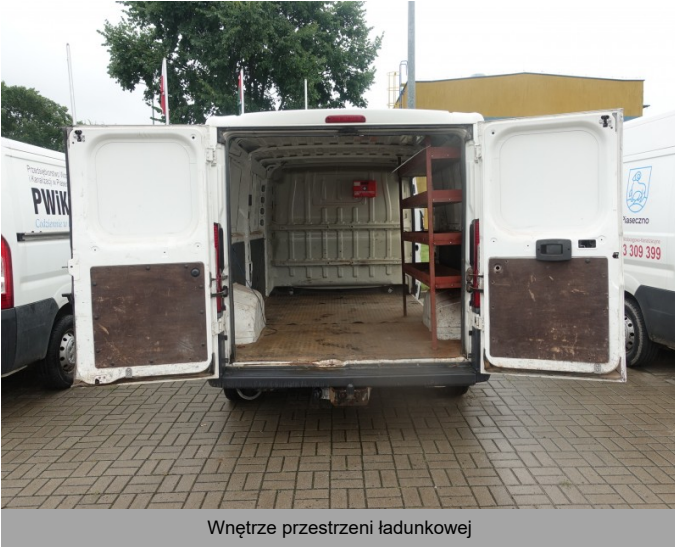
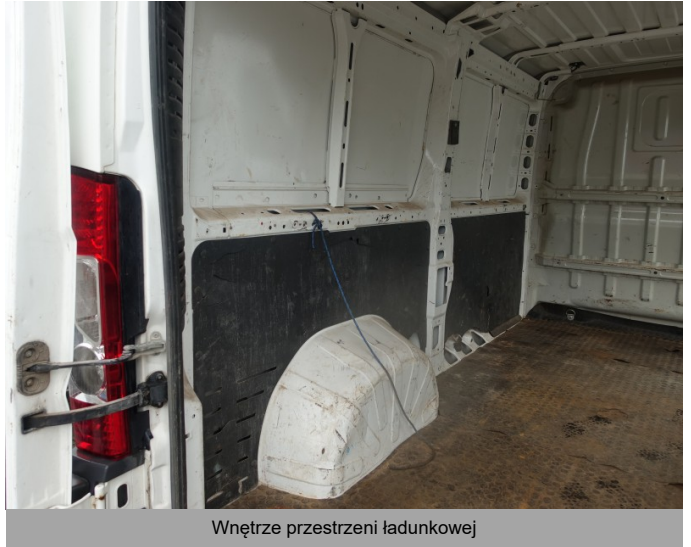
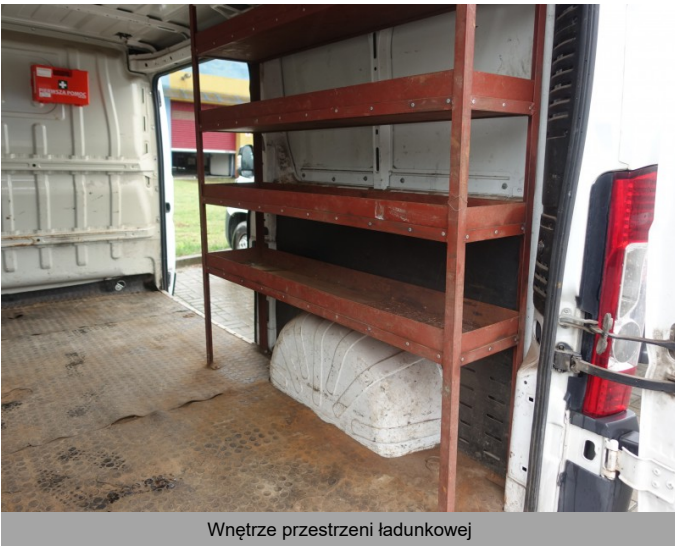
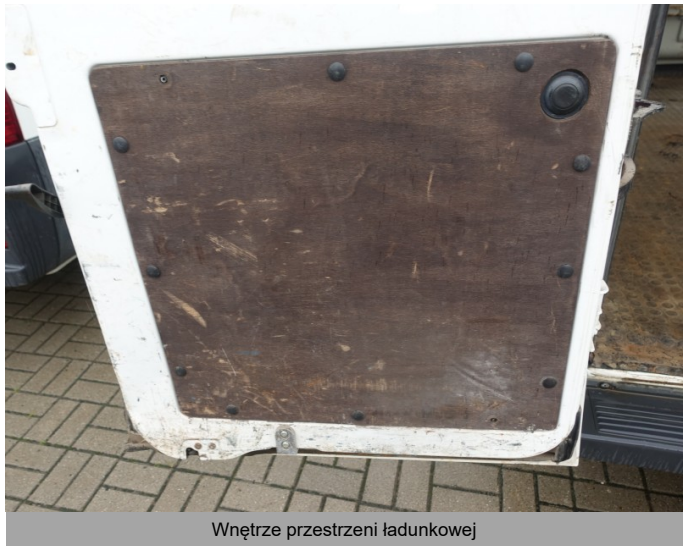
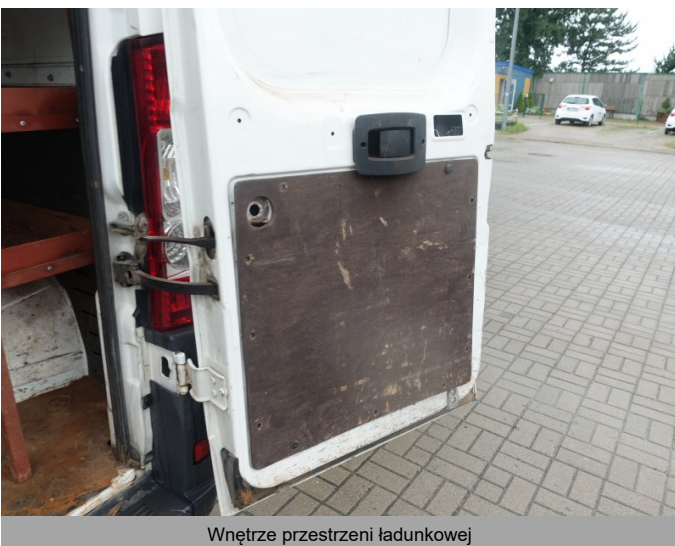
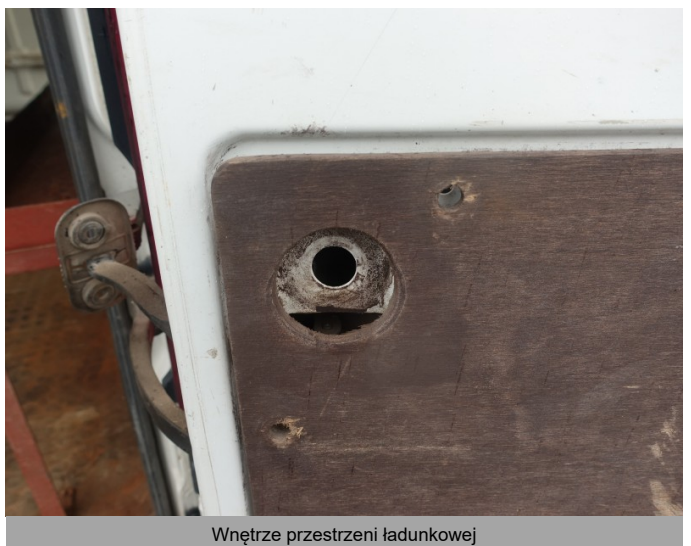
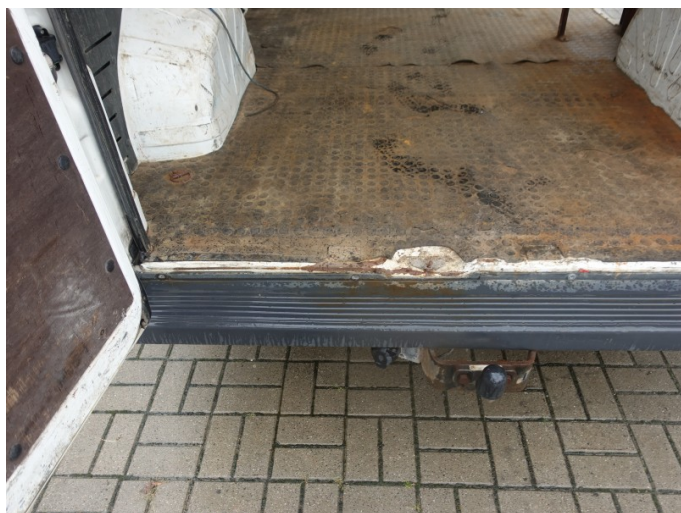
4. Wnętrze przestrzeni ładunkowej - otarcia, deformacje typowe dla normalnej eksploatacji.

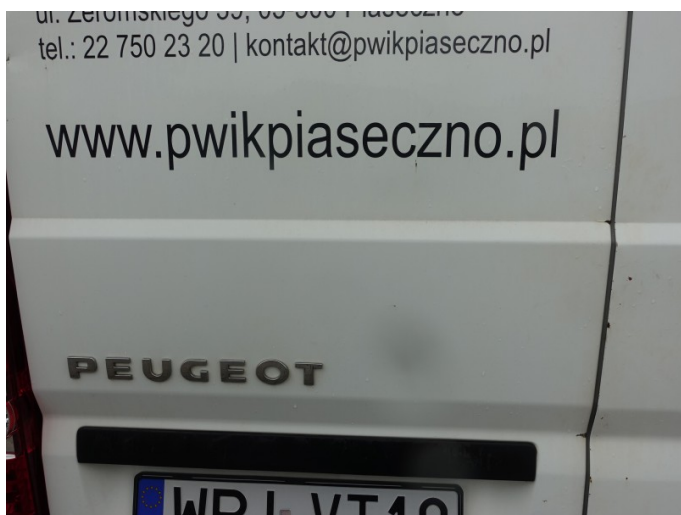
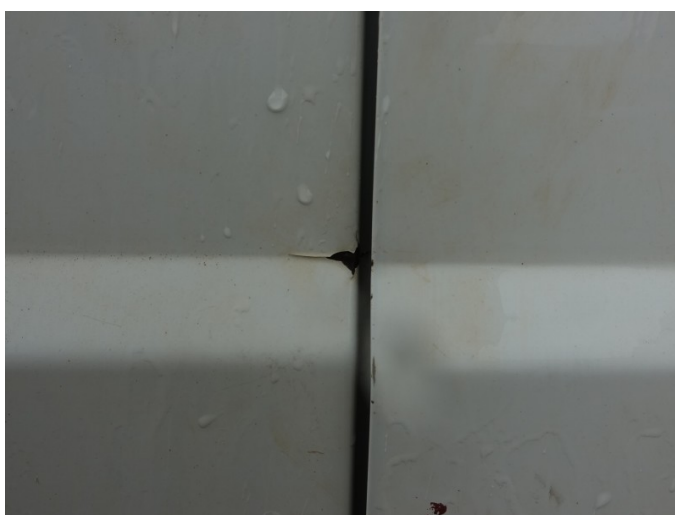
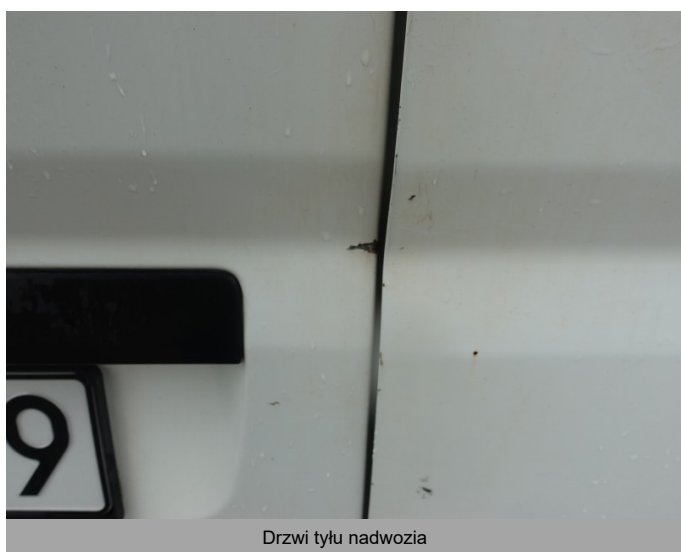
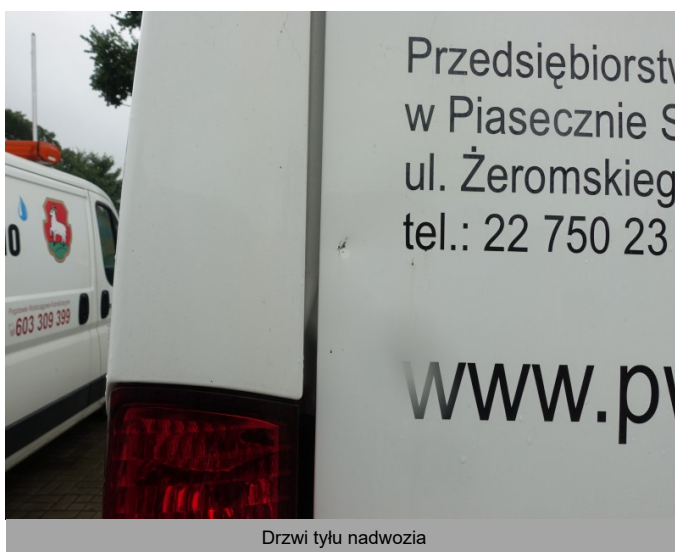
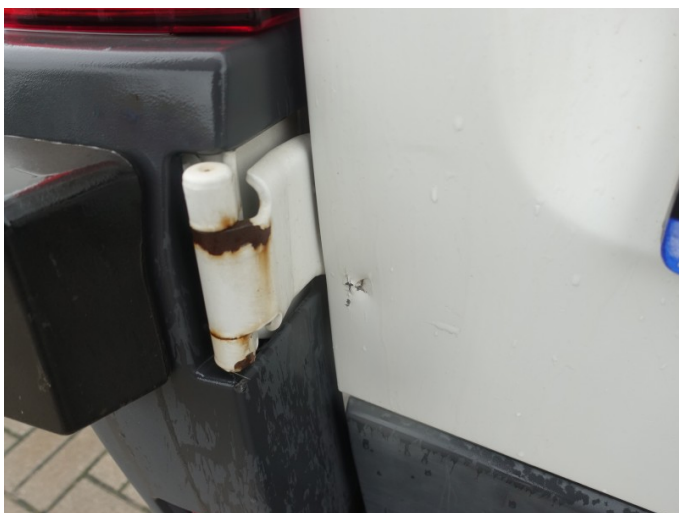
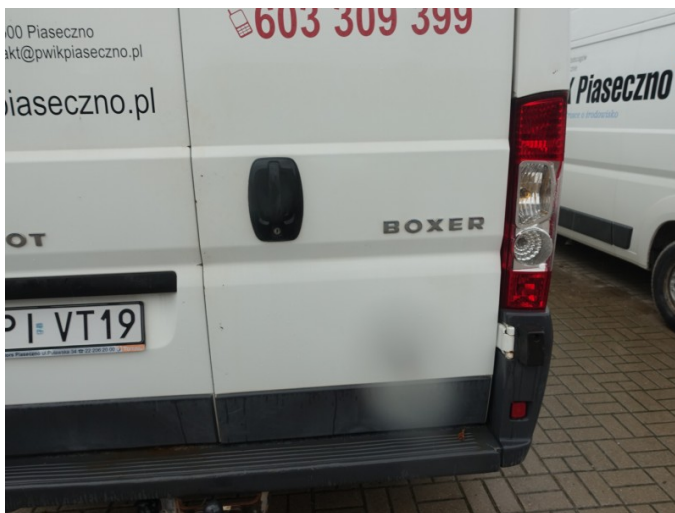
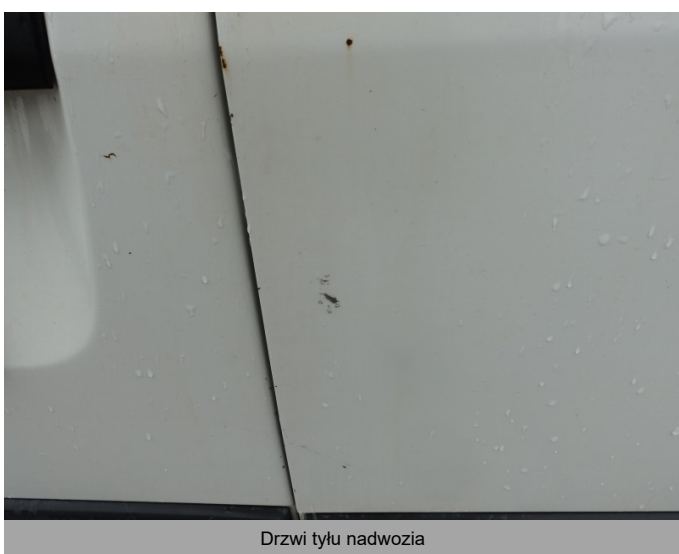
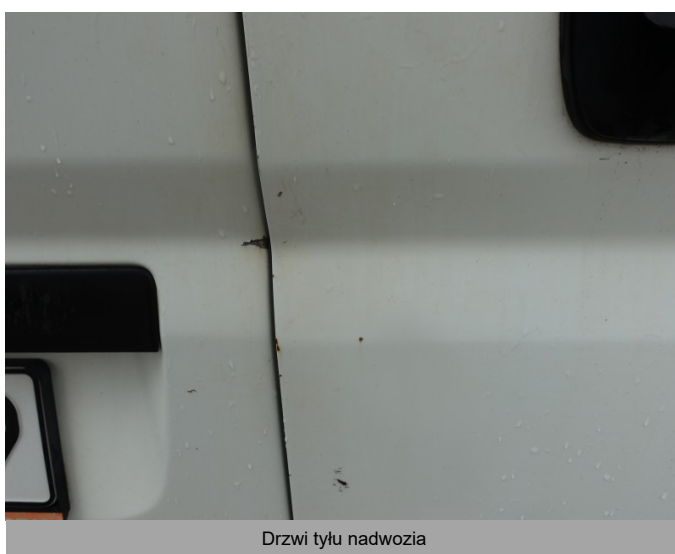
5. Drzwi tyłu nadwozia - odpryski pęknięcia powłoki lakierowej, punktowe wgniecenia.

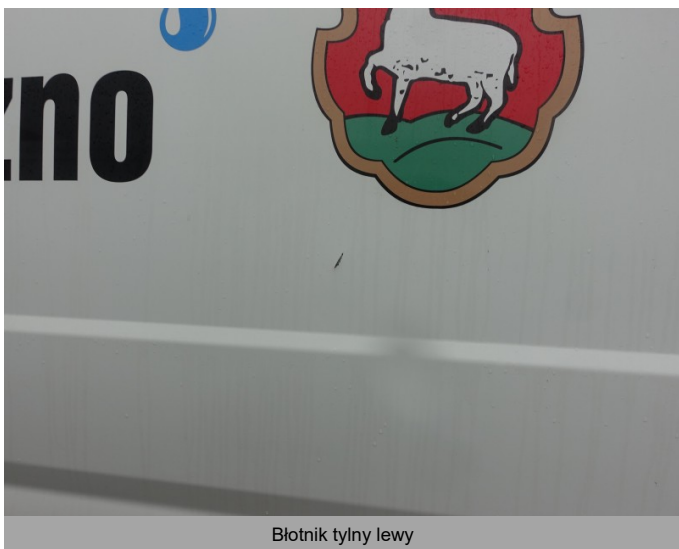
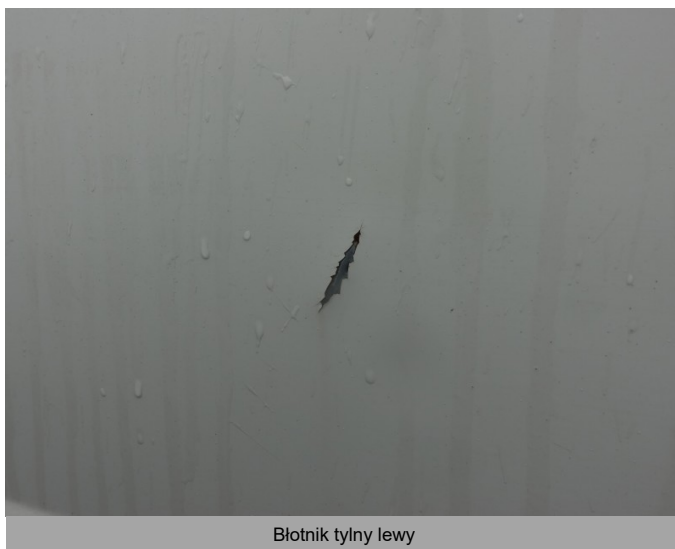
6. Błotnik tylny lewy - niewielka deformacja z ubytkiem powłoki lakierowej.

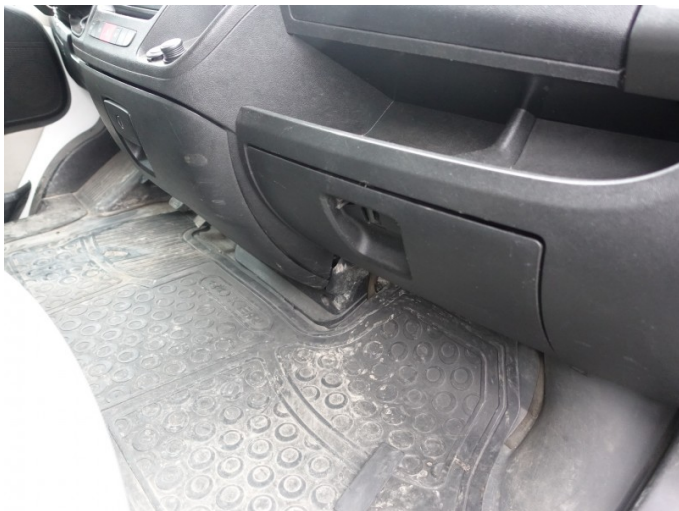
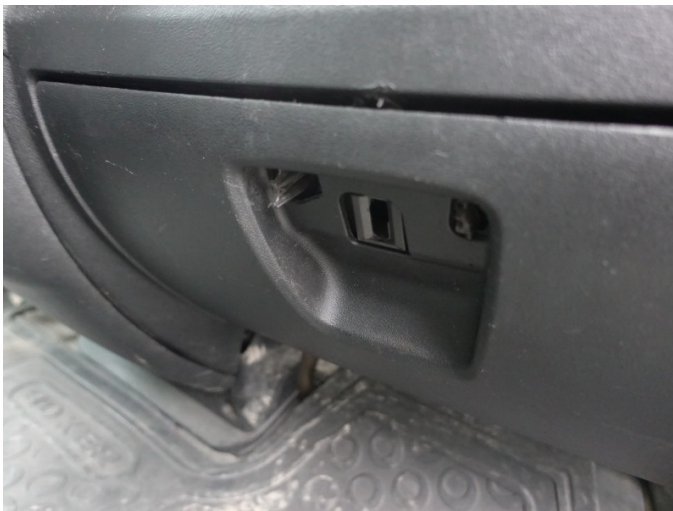
1. Pokrywa schowka w desce rozdzielczej - wyłamana klamka.

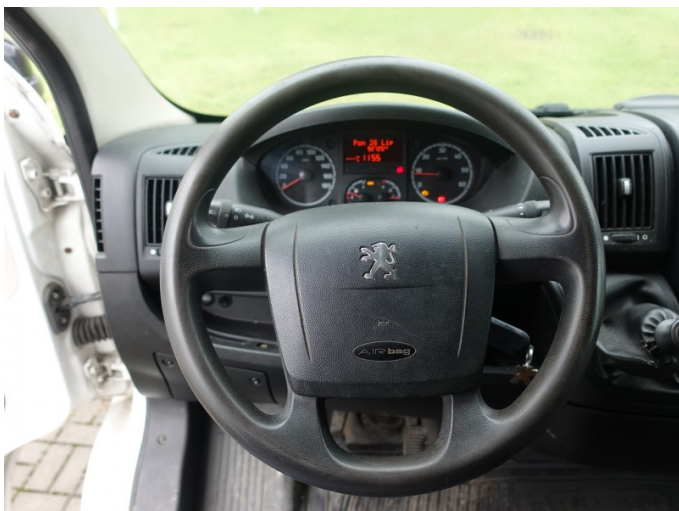
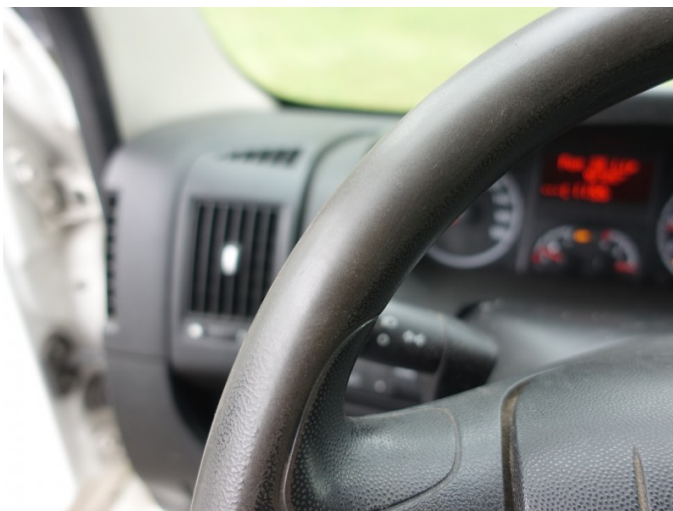
1. Koło kierownicy - intensywnie wytarte.
