**R A P O R T   T E C H N I C Z N Y**

Zadanie: Określenie wartości rynkowej pojazdu

| DANE IDENTYFIKACYJNE POJAZDU | | Dane: [D] I-2017 | |
|---|---|---|---|
| Model pojazdu: | <b>Boxer 335 2.2 HDI MR`07 E4 3.5t</b> | Nr INFO-EKSPERT | <b>029-01921</b> |

**DOKUMENTACJA FOTOGRAFICZNA**  
**do opinii nr: PEUGEOT BOXER WPIXT94**

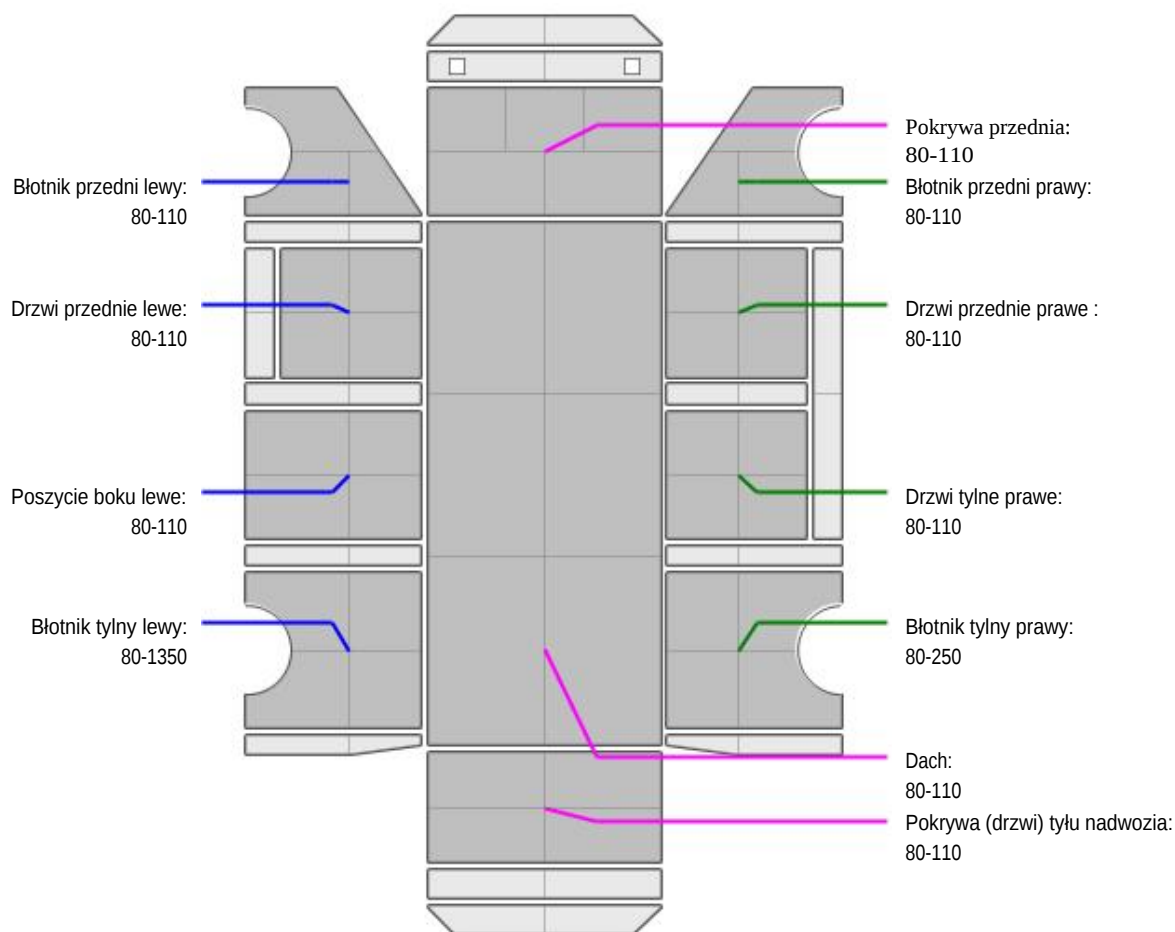
**NADWOZIE – Opis powłoki lakierowej**

| L.p. | Nazwa elementu | L / P | Grubość powłoki [µm] | Opis |
| 6 | Błotnik tylny | L | 80-1350 | |
| 10 | Błotnik tylny | P | 80-250 | |
