**RAPORT TECHNICZNY**

Zadanie: Ocena stanu technicznego oraz określenie wartości rynkowej

Rodzaj pojazdu:	Samochód ciężarowy do 3.5t	VIN:	VF3YCBMFC11699915
Marka:	PEUGEOT	Nr rejestracyjny:	WPIVG19
Model pojazdu:	Boxer 335 2.2 HDI MR`07 E4 3.5t	Nr Info-Ekspert:	029-01921
Wersja:	335 L3H2	Rok produkcji:	2009

DOKUMENTACJA FOTOGRAFICZNA
do opinii nr: PEUGEOT BOXER WPIVG19

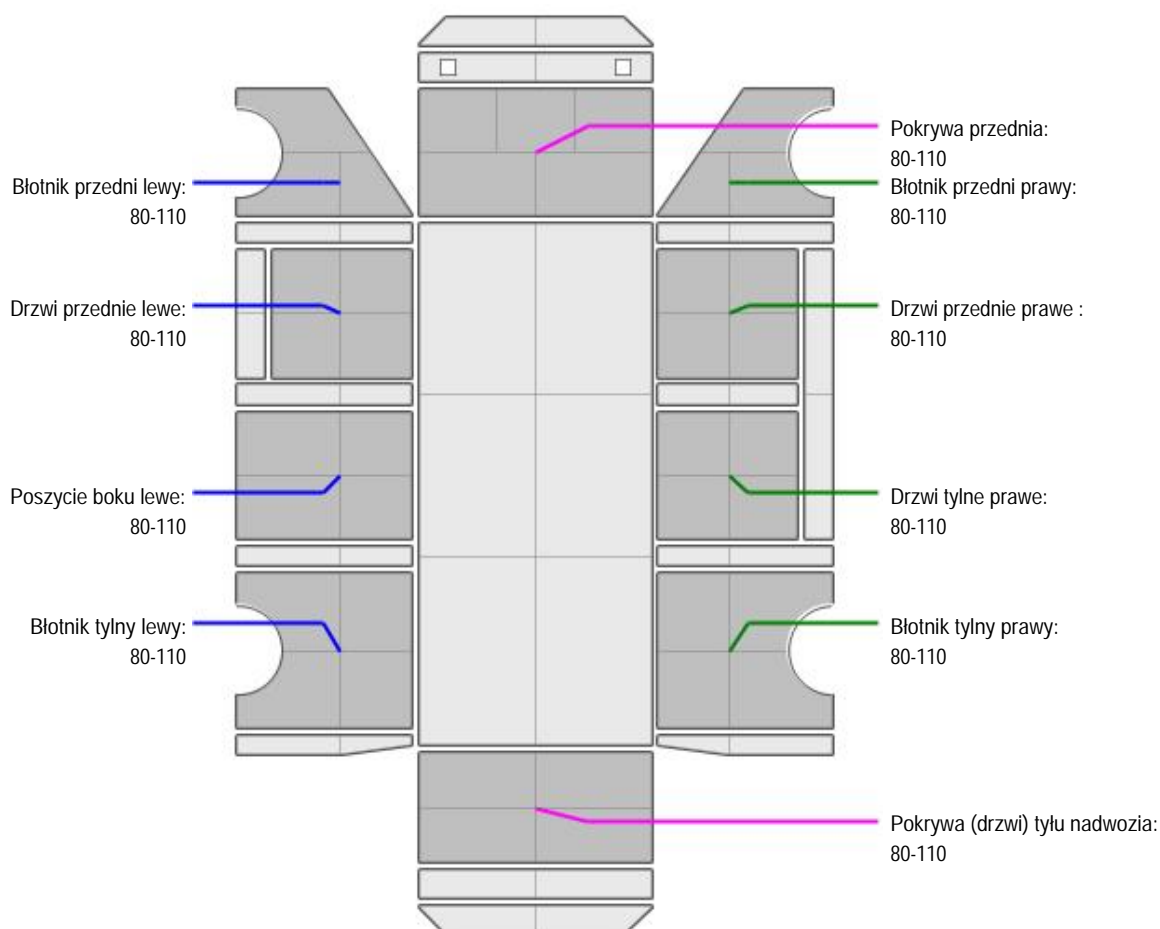
NADWOZIE – Opis powłoki lakierowej

L.p.	Nazwa elementu	L / P	Grubo powłoki [µm]	Opis
1	Pokrywa przednia		80-110	
2	Błotnik przedni	L	80-110	
3	Drzwi przednie	L	80-110	
4	Poszycie boku	L	80-110	
5	Błotnik tylny	L	80-110	
6	Błotnik przedni	P	80-110	
7	Drzwi przednie	P	80-110	
8	Drzwi tylne	P	80-110	
9	Błotnik tylny	P	80-110	
10	Pokrywa (drzwi) tyłu nadwozia		80-110
