Nr opinii: **404/2021/LM** z dnia **2021-08-05**

Opinię opracował:	<b>mgr inż. Łukasz Mroczkowski</b> Certyfikowany Rzecznawca Samochodowy - RS001525
Zakres opinii:	<b>Ustalenie wartości rynkowej</b>
Obiekt badań:	<b>Peugeot Boxer</b> Samochód ciężarowy <3,5t
VIN / numer identyfikacyjny:	<b>VF3YBTMFB12325013</b>
Numer rejestracyjny:	<b>WPIVT19</b>
Cel opinii:	<b>Wycena na potrzeby własne zleceniodawcy</b>

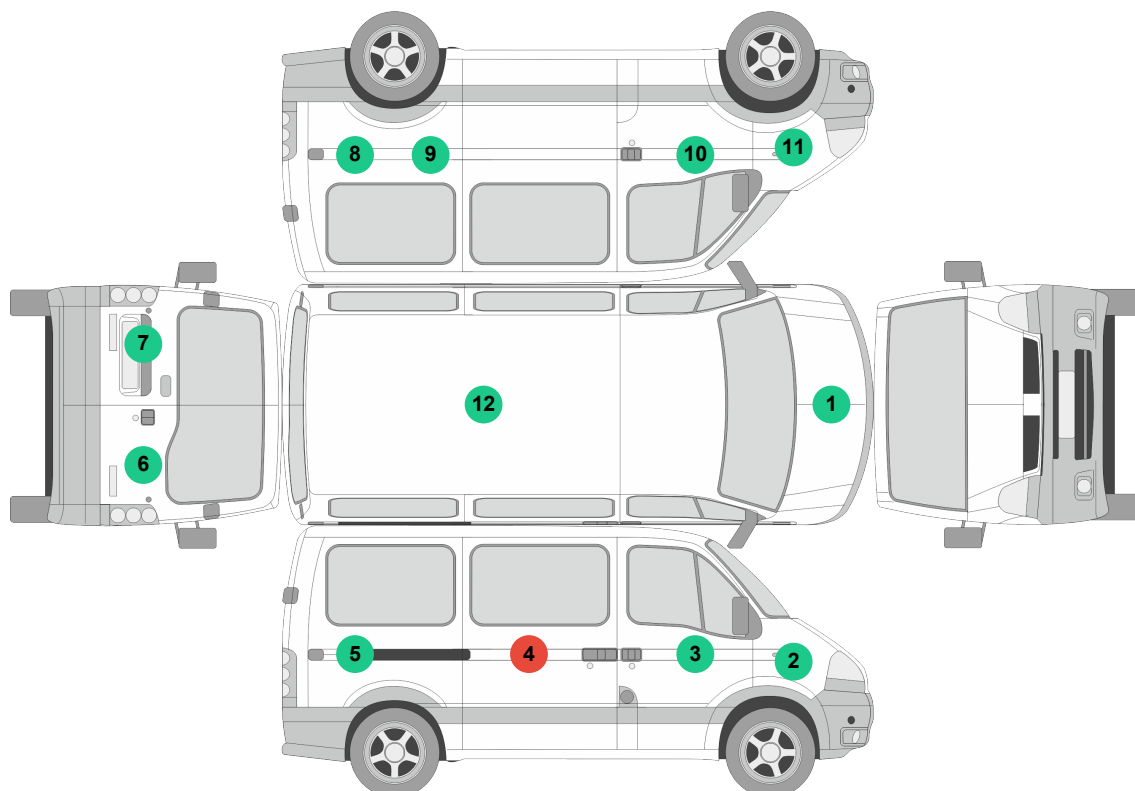
Nr	Element	Grubość powłoki lakierowej	Uwagi, stwierdzone uszkodzenia
1	Pokrywa przednia	136-154 $\mu\text{m}$	
2	Błotnik przedni prawy	107-123 $\mu\text{m}$	
3	Drzwi przednie prawe	106-115 $\mu\text{m}$	
4	Drzwi tylne prawe	185-280 $\mu\text{m}$	Element po naprawie
5	Błotnik tylny prawy	121-133 $\mu\text{m}$	
6	Drzwi prawe tyłu nadwozia	120-160 $\mu\text{m}$	
7	Drzwi lewe tyłu nadwozia	118-145 $\mu\text{m}$	
8	Błotnik tylny lewy	112-123 $\mu\text{m}$	
9	Ściana tylna lewa	113-115 $\mu\text{m}$	
10	Drzwi przednie lewe	115-125 $\mu\text{m}$	
11	Błotnik przedni lewy	126-149 $\mu\text{m}$	
12	Poszycie dachu	106-106 $\mu\text{m}$

Stwierdzone uszkodzenia ponadnormatywne elementów nadwozia pojazdu zestawiono poniżej.

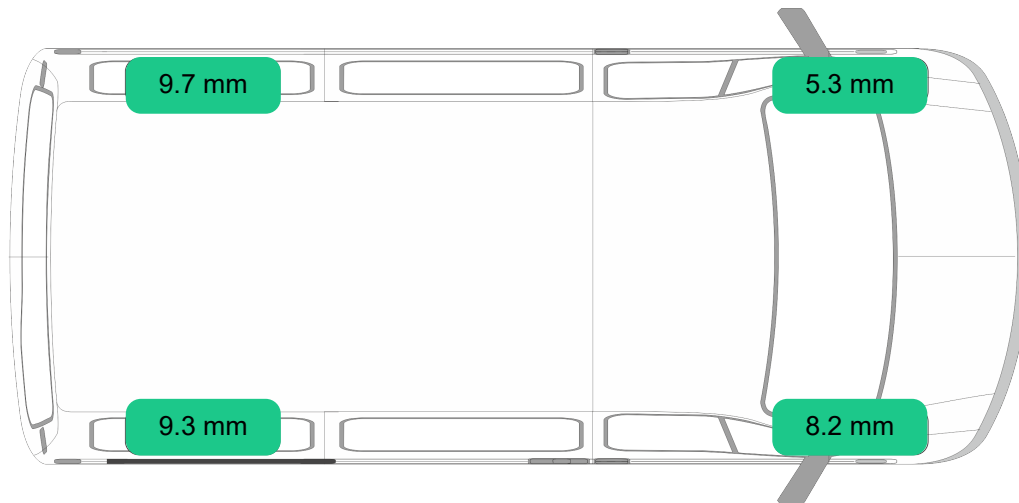
Oś	Koło	Producent	Rozmiar	Bieżnik	Uwagi, stwierdzone uszkodzenia
I	Koło lewe	MABOR VAN JET WINTER	215/70R15 109/107 R	5,3 mm	
I	Koło prawe	MABOR VAN JET WINTER	215/70R15 109/107 R	8,2 mm	
II	Koło lewe	MABOR VAN JET WINTER	215/70R15 109/107 R	9,7 mm	
II	Koło prawe	MABOR VAN JET WINTER	215/70R15 109/107 R	9,3 mm
