OPINIA TECHNICZNA STANU KONSTRUKCJI I ELEMENTÓW BUDYNKU SIT NR 5 Z UWZGLĘDNIENIEM STANU PODŁOŻA

BUDOWY INSTALACJI FOTOWOLTAICZNEJ O MOCY 13 KW (40 PANELI)

**PWiK w Piasecznie
Piaseczno, ul. Żeromskiego 39**

Czerwiec 2019

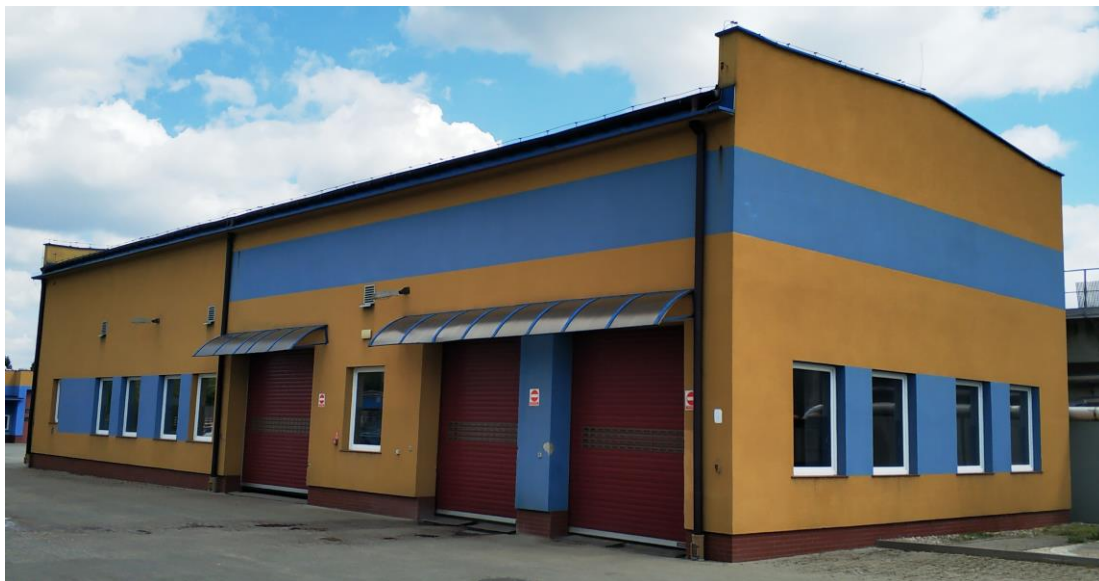
Widok na elewację południowo-zachodnią budynku.

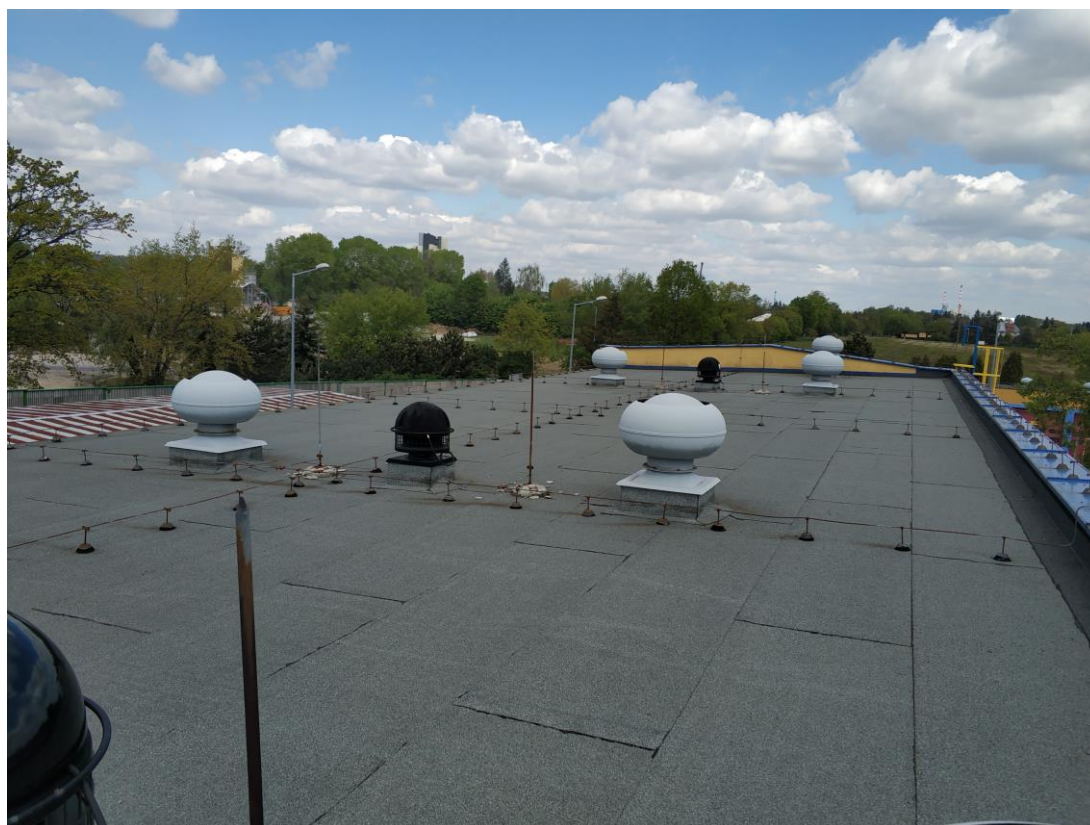
Pokrycie dachu jak i elementy konstrukcyjne są w dobrym stanie technicznym

Widok dachu.

- montaż paneli fotowoltaicznych, rodzaj podkonstrukcji i łączników leży w zakresie dostawcy systemu,
- montaż należy przeprowadzić w taki sposób aby nie naruszyć konstrukcji budynku oraz szczelności pokrycia,
- wszystkie prace prowadzić pod nadzorem osób posiadających odpowiednie uprawnienia budowlane , zgodnie z obowiązującymi przepisami budowlanymi i BHP , oraz z zasadami sztuki budowlanej,
- wyniki ew. wątpliwości , nieprzewidziane sytuacje itp. należy zgłosić projektantowi sprawującemu nadzór autorski,
- wszystkie zmiany na etapie wykonawstwa muszą być dopuszczone i zaakceptowane przez projektanta,
- Wszystkie użyte do budowy materiały budowlane winny spełniać kryteria techniczne PN, aprobat technicznych wyrobu lub certyfikatu wyrobu na znak bezpieczeństwa.
