OPINIA TECHNICZNA STANU KONSTRUKCJI I ELEMENTÓW BUDYNKU STACJI TRAFO NR 39 Z UWZGLĘDNIENIEM STANU PODŁOŻA GRUNTOWEGO

BUDOWY INSTALACJI FOTOWOLTAICZNEJ O MOCY 9,5 KW (29 PANELI)

PWiK w Piasecznie
Piaseczno, ul. Żeromskiego 39

Czerwiec 2019

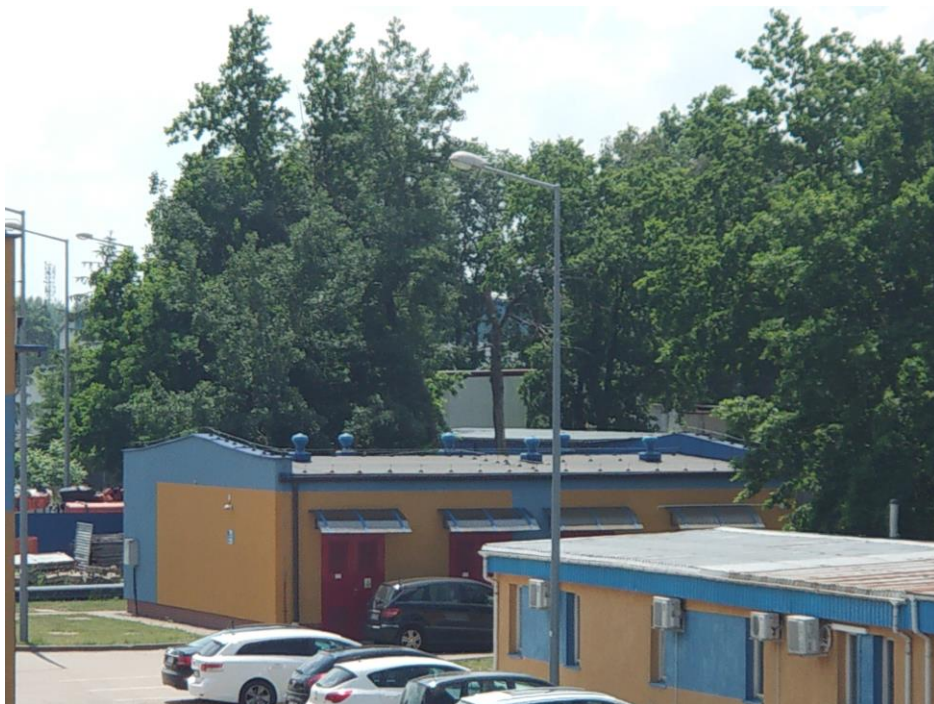
Widok na elewację północno-wschodnią budynku.

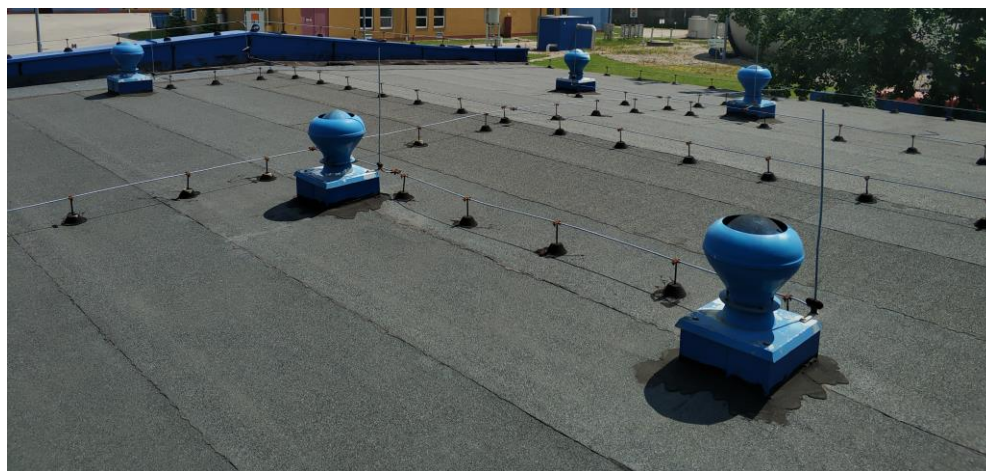
Konstrukcję stropodachu stanowią płyty kanałowe typu 6,0m i 3,0m wys. 24 cm. Płyty ułożone ze spadkiem dwustronnym na zaprawie cementowej na wieńcu żelbetowym. Pokrycie dachowe stanowi papa termozgrzewalna podkładowa oraz wierzchniego krycia wykonana na wylewce cementowej ~4cm oraz wełna mineralna gr. 10cm. Na dachu znajduje się instalacja odgromowa oraz wywietrzaki dachowe.

Pokrycie dachu jak i elementy konstrukcyjne są w dobrym stanie technicznym

Widok dachu.
